Гродненское РУП «Фармация» проводит мониторинг цен по выбору подрядной для выполнения работ по объекту: «Снос сарая, расположенного по ул. 70 лет Октября, 31/1 в а.г. Василишки, Щучинского района, Гродненской области», в соответствии с приказом №77А от 15.02.2024 г.

ТЕХНИЧЕСКОЕ ЗАКЛЮЧЕНИЕ № 4/08.24

общее обследование строительных конструкций по объекту
"Снос сарая, расположенного по ул. 70 лет Октября, 31/1
в д. Василишки, Щучинского р-на, Гродненской обл."

Заказчик: Гродненское РУП "Фармация"

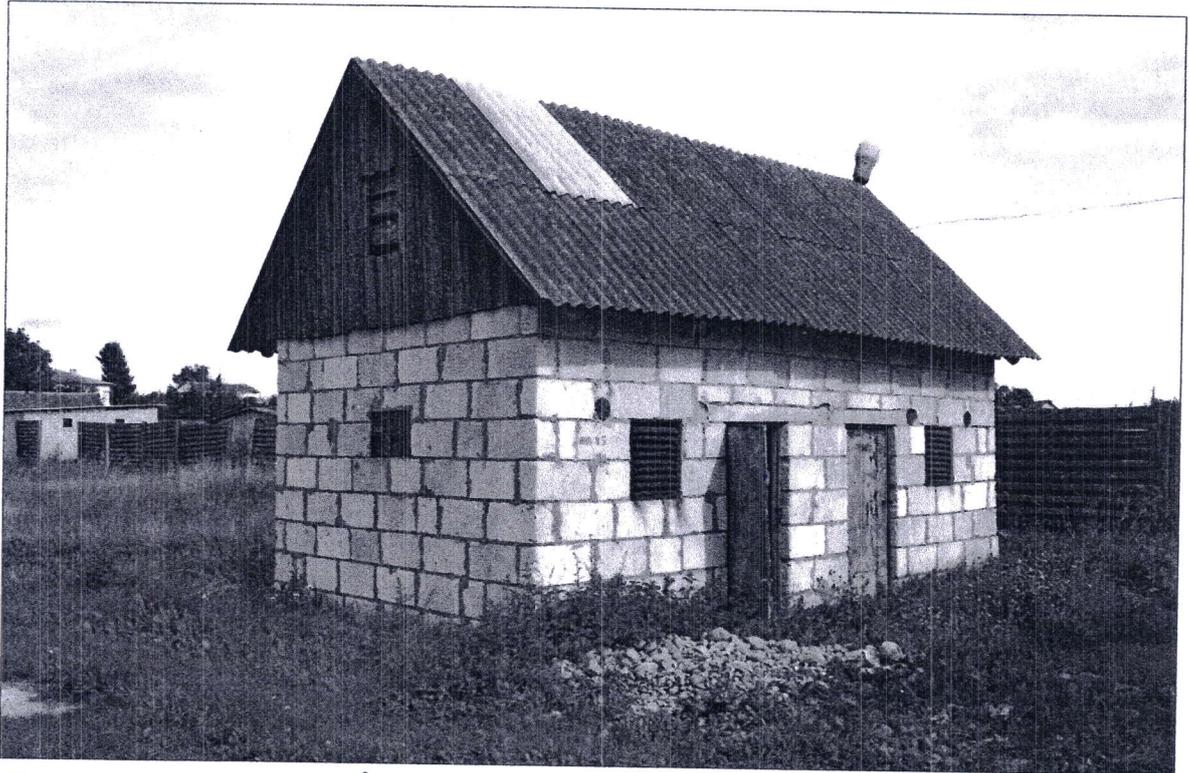
Фото 1: общий вид сарая (юго-восточная сторона)

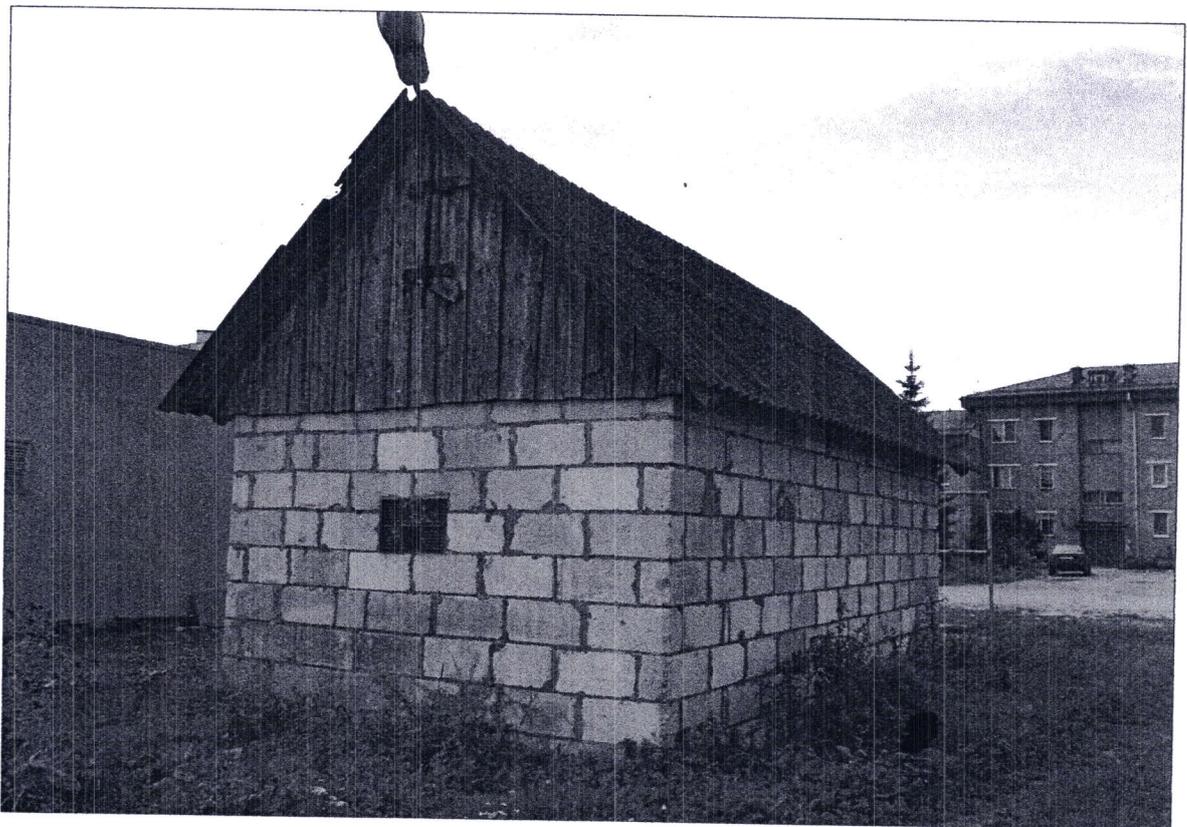
Фото 2: общий вид сарая (северо-западная сторона)

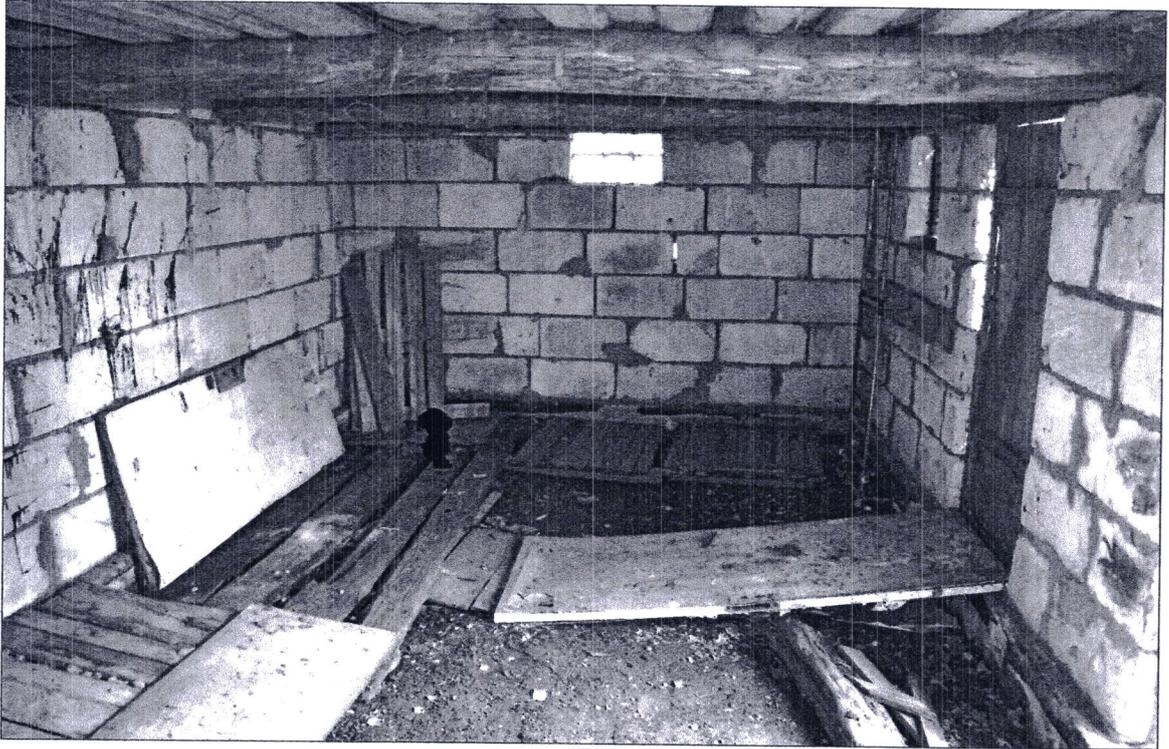
Фото 3: общий вид внутри сарая

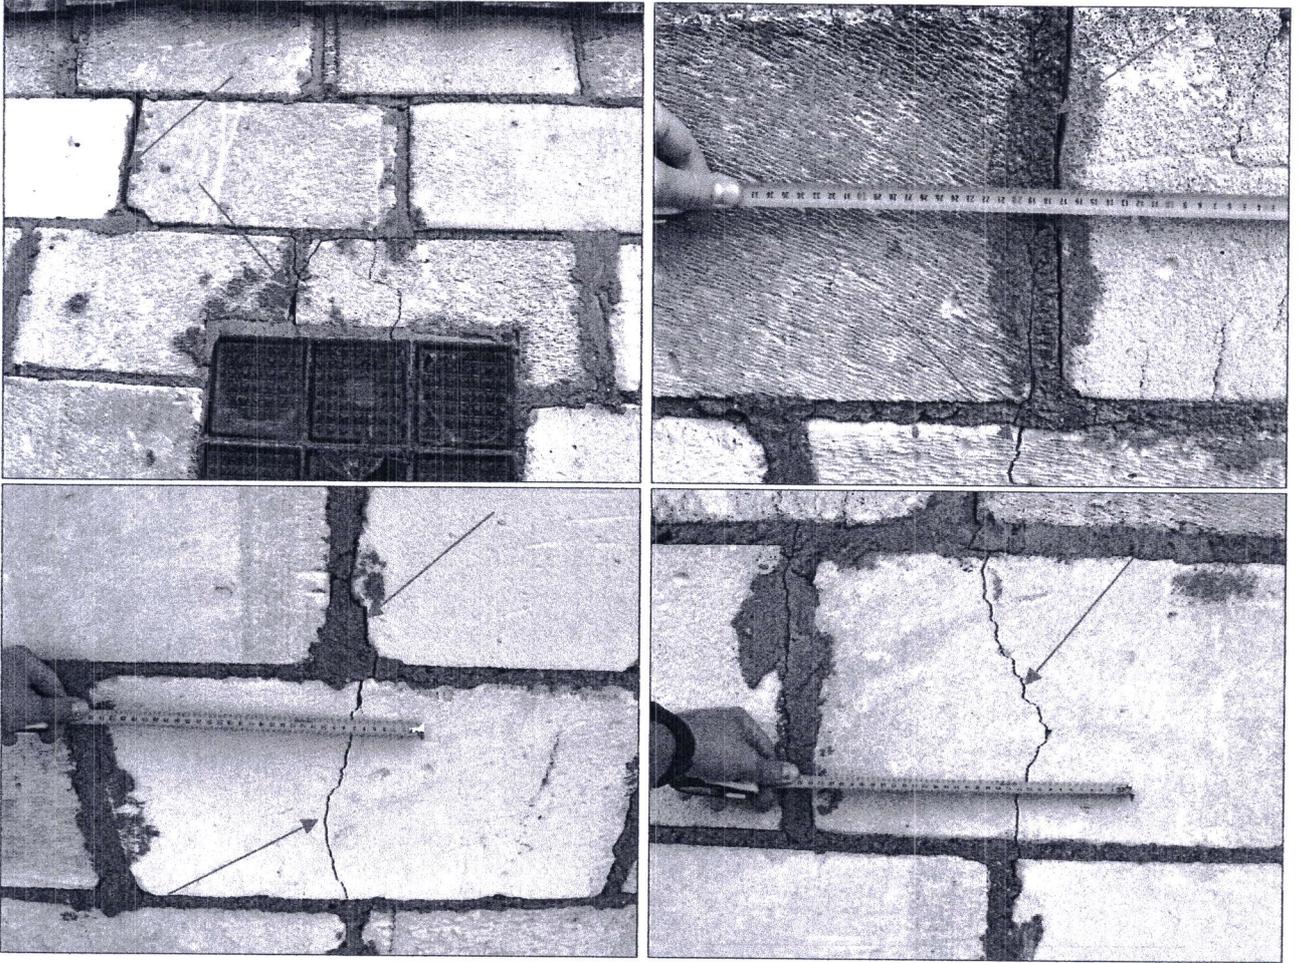
- развитие неравномерных осадок фундаментов, о чем свидетельствуют вертикальные и наклонные трещины в стенах. Причины – переувлажнение грунтов основания поверхностными водами;
- отсутствие надежного уклона прилегающей территории от стен (местами обратный уклон);
- отсутствие отмостки по периметру стен сарая.

- многочисленные вертикальные и наклонные сквозные трещины шириной раскрытия до 1,0см в стенах, свидетельствующие о неравномерных осадках фундаментов в результате систематического увлажнения поверхностной влагой:

Фото 4-7: многочисленные трещины в стенах

Физический износ стен достигает 60% по признакам физического износа таб. 5.2 ТКП 45-1.04-119-2008.

Общее состояние стен сарая соответствует **IV категории** – неработоспособное (неудовлетворительное).

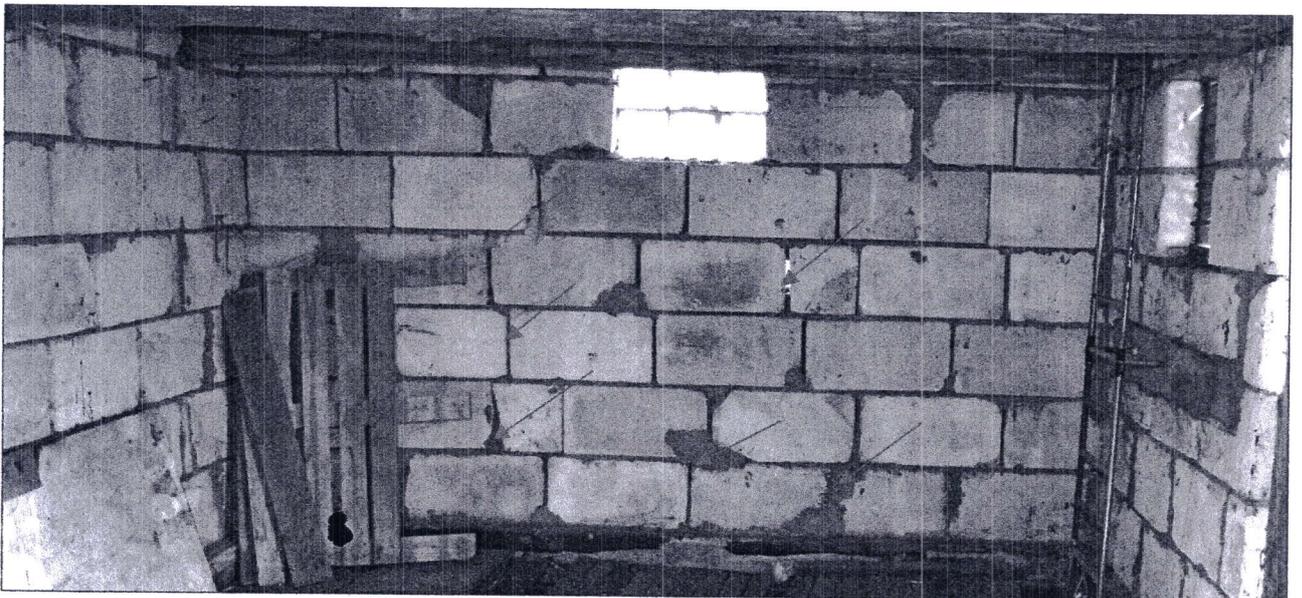
▪ неудовлетворительное качество кладки стен из блоков ячеистого бетона: незаполненные и утолщенные растворные швы, несоблюдения перевязки рядов кладки, многочисленные сколы углов и граней блоков ячеистого бетона:

Фото 8: дефекты кладки стен

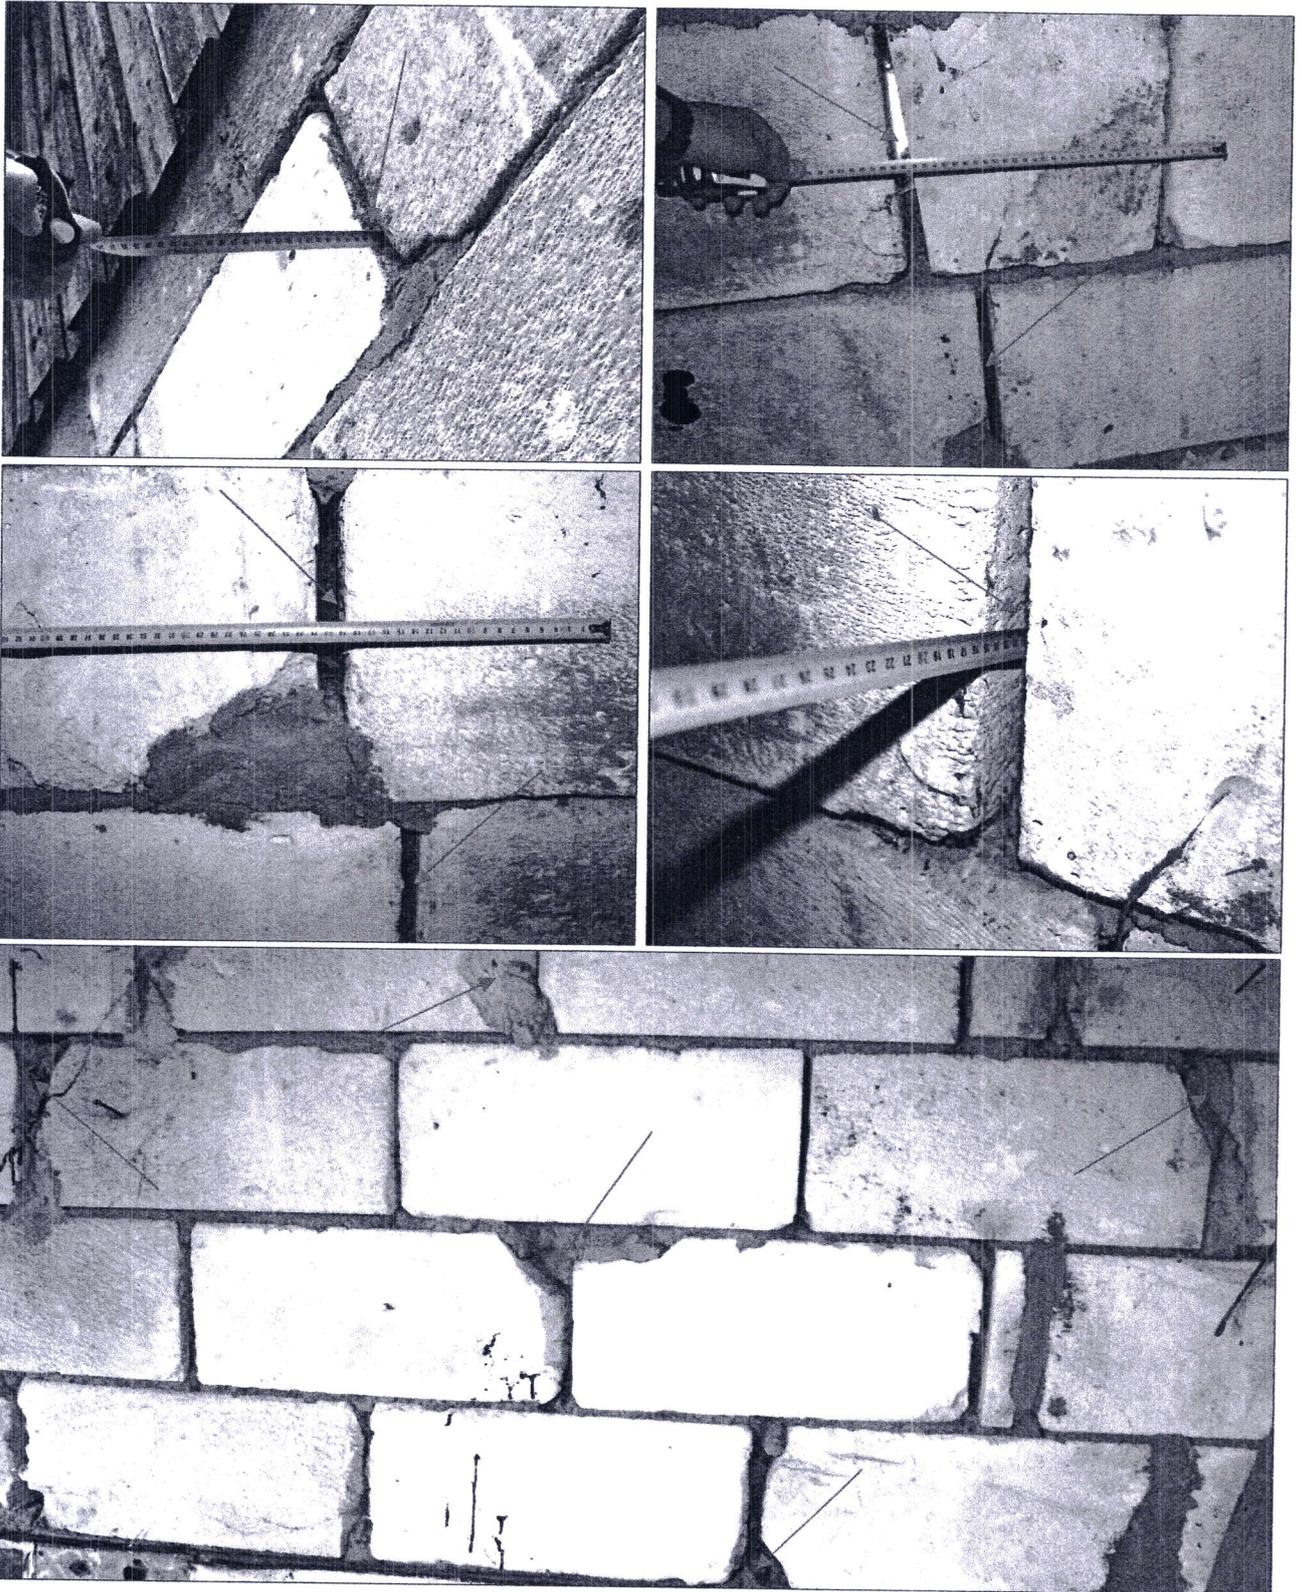
Фото 9-13: дефекты кладки стен

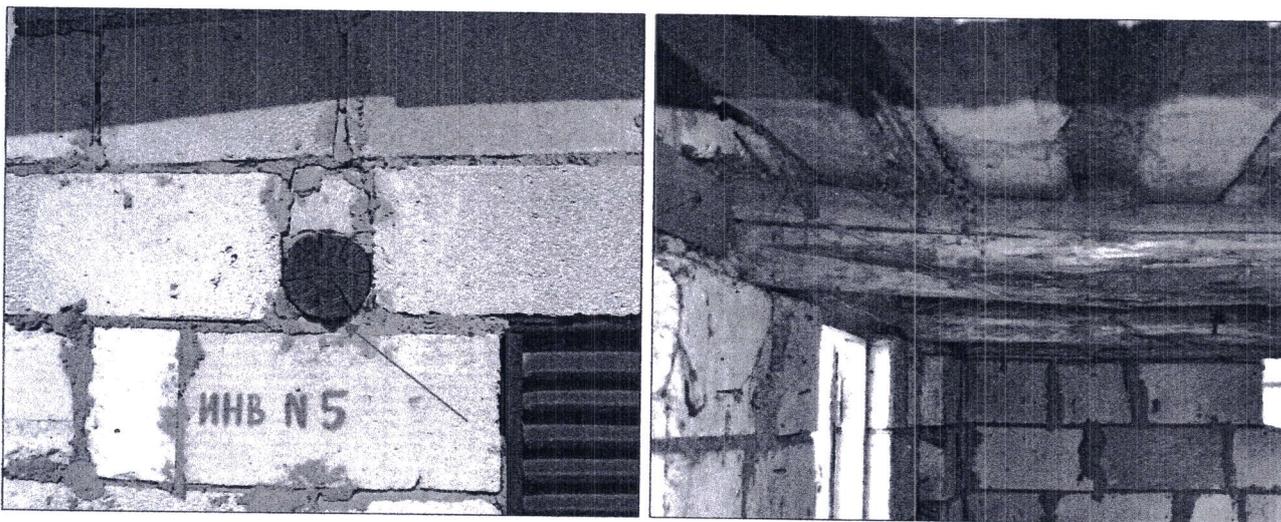
- отсутствие изолирующих прокладок и зазоров для вентиляции опорных частей балок в местах опирания на стены;
- усушечные трещины в балках чердачного перекрытия глубиной свыше ½ сечения элемента, а также отсутствие огнебиозащитной обработки всех деревянных элементов чердачного перекрытия.

Фото 14, 15: дефекты конструктивных элементов чердачного перекрытия

Физический износ конструктивных элементов чердачного перекрытия достигает 40% по признакам физического износа таб. 5.5 ТКП 45-1.04-119-2008.

Общее состояние элементов чердачного перекрытия соответствует **III категории** технического состояния – ограниченно работоспособное.

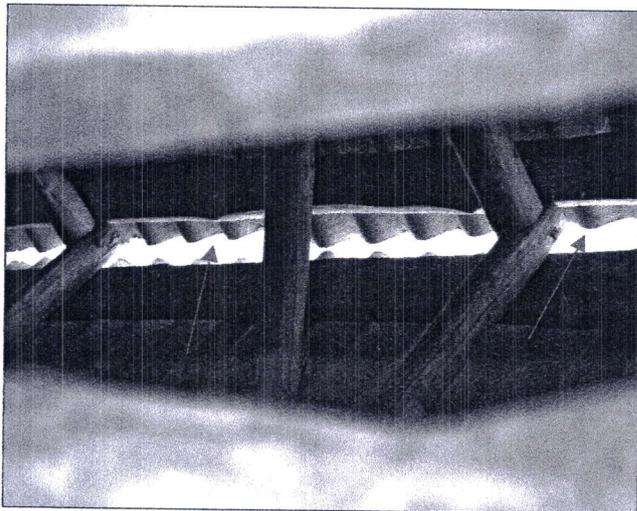
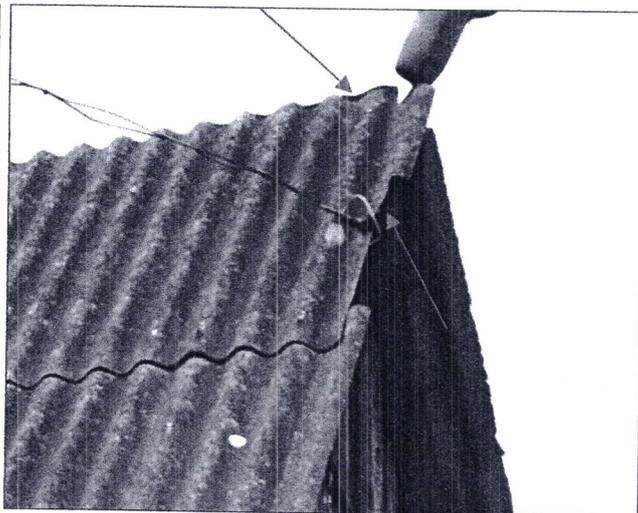
- участки стропильной крыши с поражением деревянных элементов гнилью (стропил, обрешетки, затяжек);
- просадки и деформации стропильной крыши в коньке, полное отсутствие коньковых элементов кровли;
- следы протечек кровли через щели в коньке, трещины и неплотности в покрытии из АЦВ листов;
- износ шиферной кровли: продольные и поперечные трещины листов; сколы углов и кромок; обломы и нарушения целостности отдельных листов и, как следствие – протечки кровли;
- недостаточные свесы кровли (менее 60см) при отсутствии организованного водостока.

Фото 16, 17: дефекты крыши сарая

Физический износ конструкций крыши и покрытия кровли достигает 60% по признакам физического износа таб. 5.8 и 5.9 соотв. ТКП 45-1.04-119-2008.

Общее состояние конструкций крыши и кровли сарая соответствует **IV категории** – неработоспособное (неудовлетворительное).
